PROMONTORIA SPAIN PROPCO 4, S.L.

PLAN ESPECIAL DE MEJORA DE LA INFRAESTRUCTURA VIARIA DE LA PARCELA SITA EN AVENIDA DE DAGANZO N° 33, DE RECUPERACIÓN DE VÍA PECUARIA Y DE LA PARCELA DE ESPACIO DE USO Y DOMINIO PÚBLICO MUNICIPAL

DOCUMENTO AMBIENTAL ESTRATÉGICO

noviembre, 2022

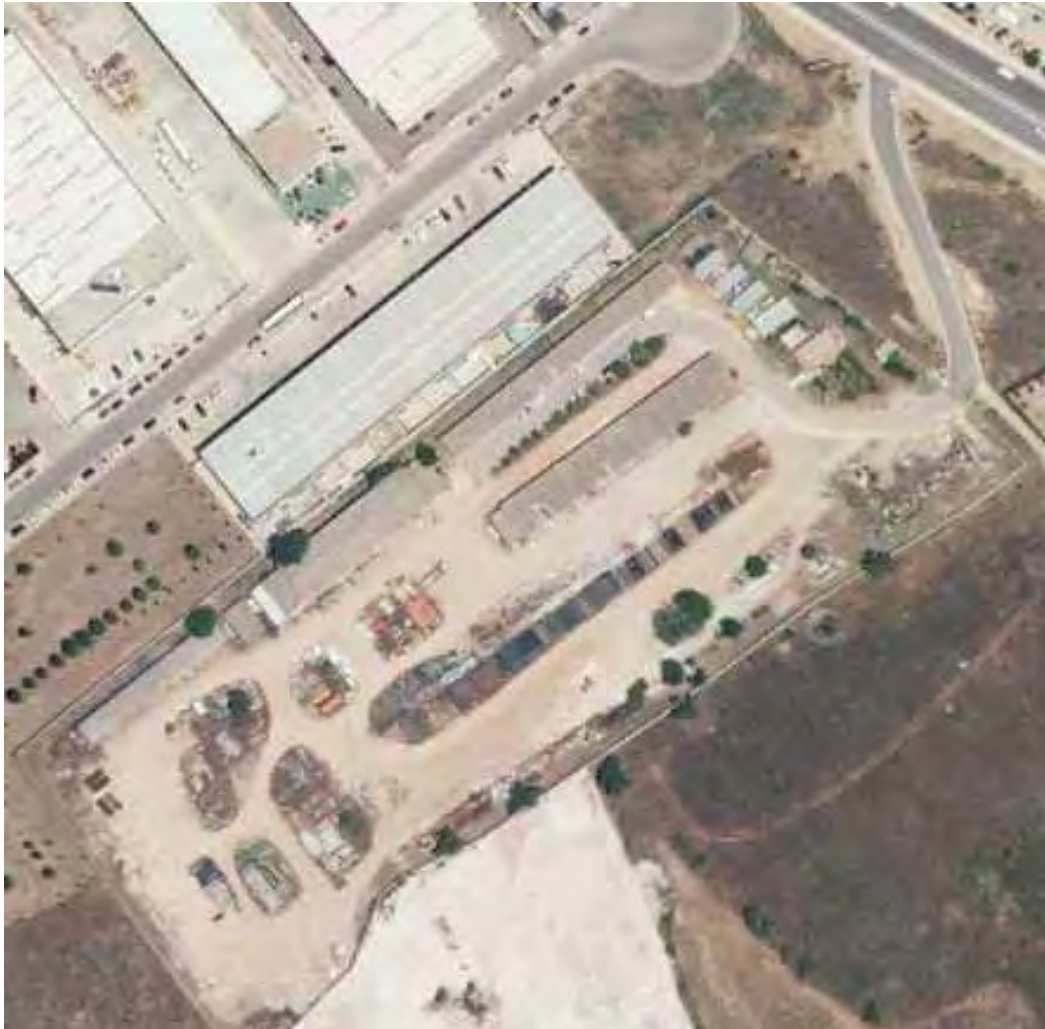
Ortofoto del año 2011 con el acceso por la vía pecuaria asfaltada

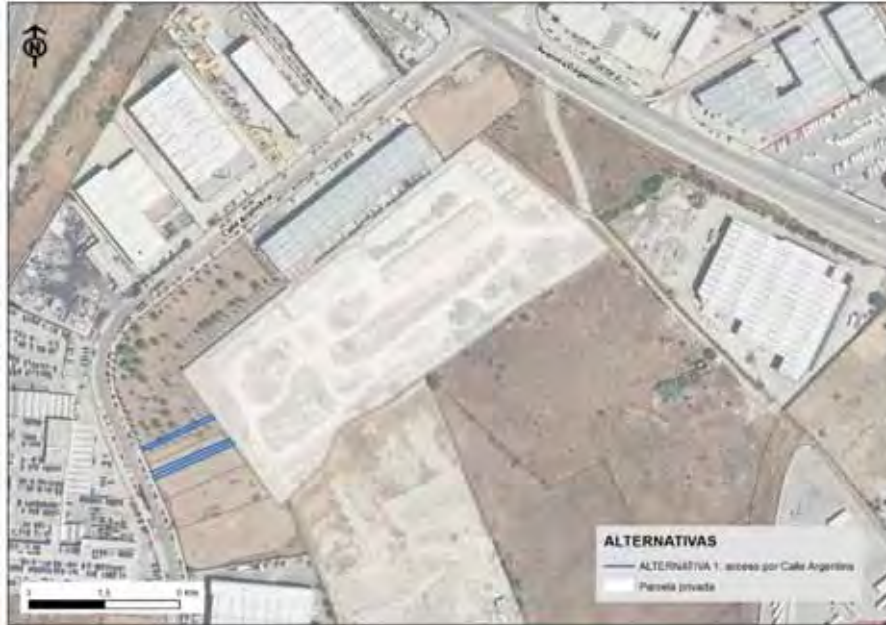
Figura 3. Alternativa 1. Fuente: elaboración propia

- El acceso tiene una longitud de 55 metros.
- El acceso tiene ancho aproximado de 10 metros.

- Se afectaría a escasos 15 árboles con deficiente estado de conservación.
- No cuenta con radios de giro adecuados que faciliten el mejor acceso a la parcela privada.

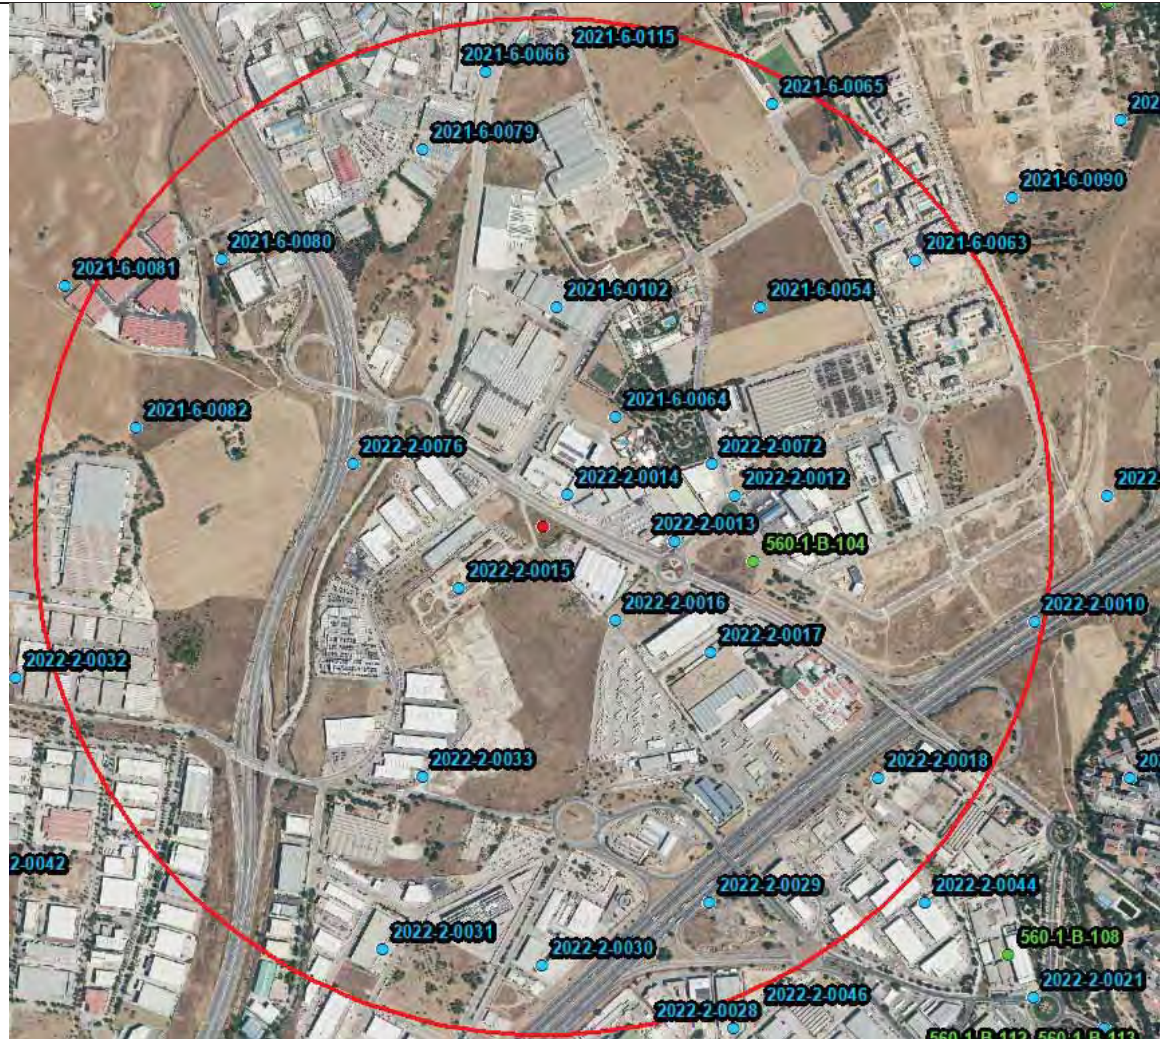
Figura 15. Inventario de puntos de agua (Fuente: IGME -azul- y CH Tajo -verde-).

2022-2-0017	467.040	4.482.921	606,00	6,70	Pozo	Abastecimiento y agricultura
2022-2-0018	467.368	4.482.673	606,00	9,00	Pozo con galería o taladro horizontal	Abastecimiento y agricultura
2022-2-0029	467.038	4.482.428	605,00	6,50	Pozo	No se utiliza
2022-2-0030	466.708	4.482.304	607,00	6,50	Pozo con galería o taladro horizontal	Agricultura
2022-2-0031	466.396	4.482.336	606,00	5,50	Pozo	Abastecimiento e industria
2022-2-0033	466.473	4.482.675	606,00	8,00	Pozo	Agricultura
2022-2-0072	467.042	4.483.291	610,00	98,00	Sondeo	Desconocido

Punto	UTM X	UTM Y	Cota (m.s.n.m.)	Prof. (m)	Tipo	Uso
2022-2-0076	466.336	4.483.292	600,00	90,00	Sondeo	Desconocido
560-1-B-104	467.125	4.483.100	604,00	8,10	Pozo	-

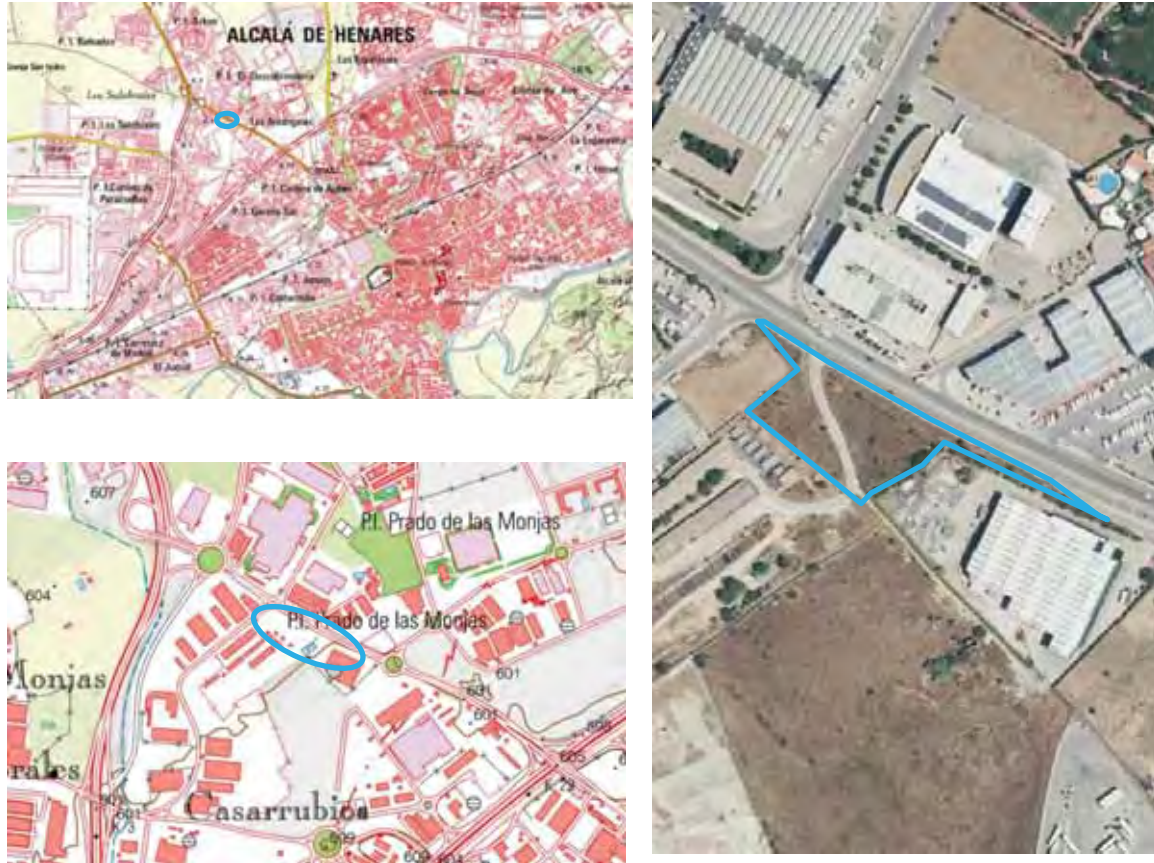
Figura 3.1. Ámbito del estudio

- UTM X: 466.694
- UTM Y: 4.483.169
- Cota: 603 m.s.n.m aproximadamente.

La localización del ámbito de estudio se muestra en la **Figura 3.1.**

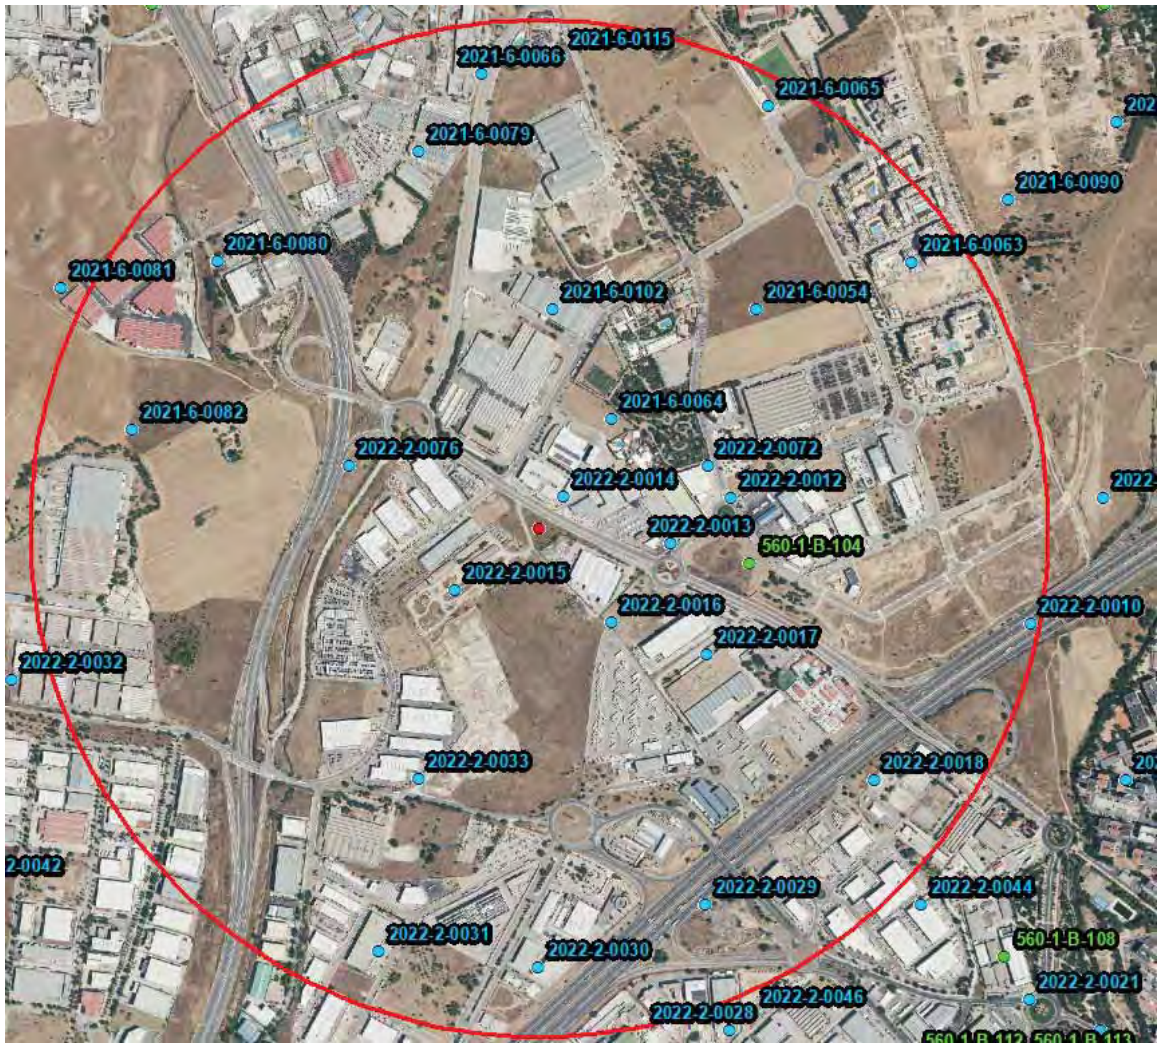
Figura 6.3. Inventario de puntos de agua (Fuente: IGME -azul- y CH Tajo -verde-).

Punto	UTM X	UTM Y	Cota (m.s.n.m.)	Prof. (m)	Tipo	Uso
2022-2-0029	467.038	4.482.428	605,00	6,50	Pozo	No se utiliza
2022-2-0030	466.708	4.482.304	607,00	6,50	Pozo con galería o taladro horizontal	Agricultura
2022-2-0031	466.396	4.482.336	606,00	5,50	Pozo	Abastecimiento e industria
2022-2-0033	466.473	4.482.675	606,00	8,00	Pozo	Agricultura
2022-2-0072	467.042	4.483.291	610,00	98,00	Sondeo	Desconocido
2022-2-0076	466.336	4.483.292	600,00	90,00	Sondeo	Desconocido
560-1-B-104	467.125	4.483.100	604,00	8,10	Pozo	-

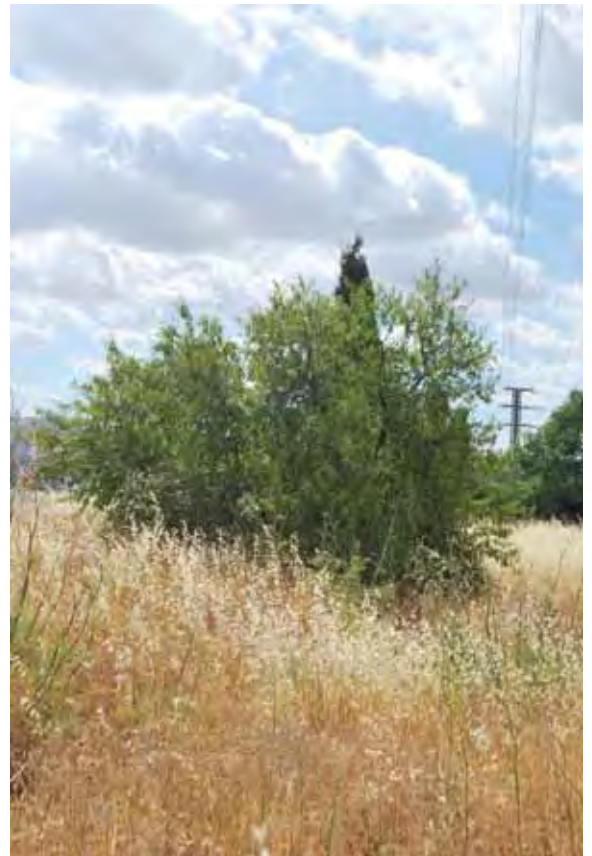
Buen estado. Estructura con defectos. Inclinado 20°

Buen estado.

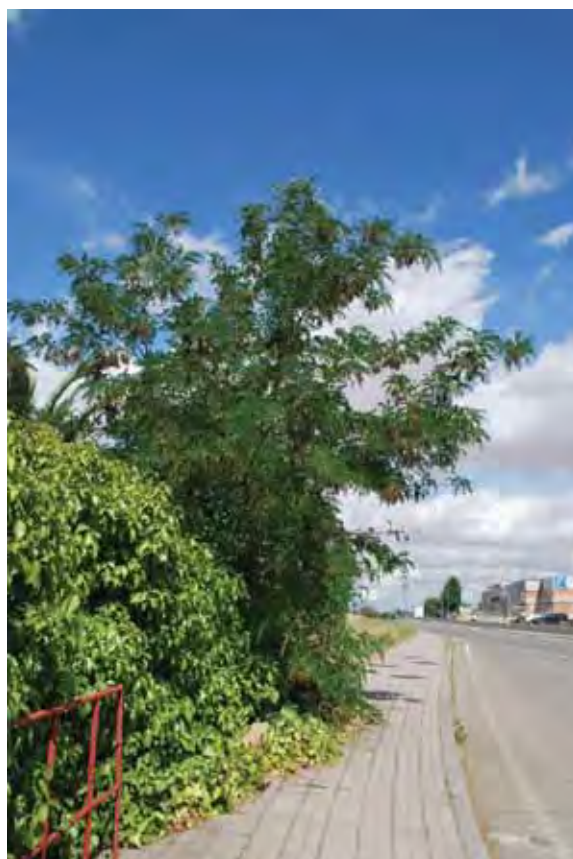
Buen estado. Estructura con defectos.

Buen estado.
